北海道の北部に位置するサロベツ湿原は、我が国でもっとも大きな高層湿原の一つに数えられます。かつては14,600haもの広がりを持っていましたが、1960年代から始まった大規模開発によって湿原面積は急激に減少し、残された湿原も乾燥化が進みました。このため、上サロベツ自然再生全体構想のもと、環境省による自然再生事業として高層湿原の地下水位低下を抑制するための工事が実施され、モニタリングによって効果が確認されています。

◆対象：淡水生態系—湿原

◆適応施策：健全な生態系の保全・再生

● サロベツ川放水路南側湿原の乾燥化対策

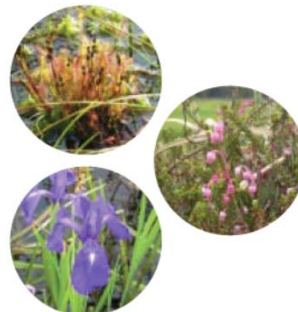
放水路掘削前は地下水位が高く保たれ、高層湿原植生が広がっていました。

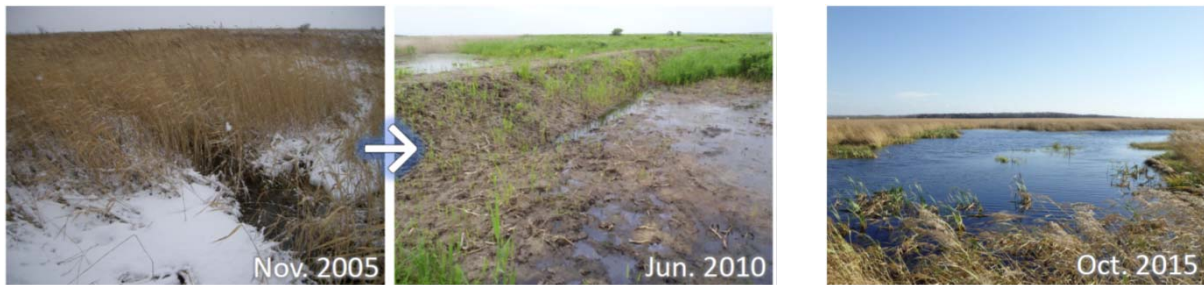
土堤による落合沼流出口の堰き上げ

現在の落合沼の様子

落合沼の水を抜くために掘られた長い水路については、全体を埋め戻すと同時に、沼の旧流出口を堰き上げて、開水面を復元する計画を立てました。堰き上げ高はシミュレーションにより地下水位の変化を計算して設定し、現地で採取した泥炭で土堤を築いて水路を堰き止めました。

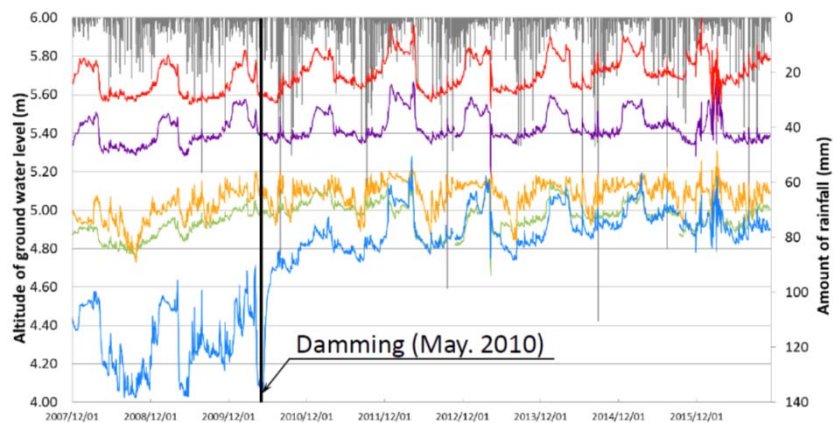
地下水位標高の推移

落合沼周辺の地下水位を継続的に観測したところ、堰き上げ後に周辺部の水位が上昇する傾向が認められました。とくに後背地の高層湿原域で夏季における最低地下水が堰き上げ前に比べて高い位置で維持されていることは重要な反応と考えられます。
