海岸は、陸と海の境界で沿岸防災の要であり、豊かな環境と多様な生産活動を有する重要な場所もあります。しかし、近年は巨大台風の襲来等により各地で海岸地形が大きく変化しているため、これら現状を把握して適切に管理していくことが求められています。一方、海岸前面の浅海域(水深5m以浅)では常時波が作用しているため沿岸砂州が発達するなど地形変動が著しく、また潮流が速いため、従来の船舶による計測は困難とされていました。近年、陸部から浅場をシームレスに計測する**航空レーザー測深機(以後、ALB)**が海域の計測に導入された結果、浅場を含む水深データを、「安全」かつ「高精度」「効率的」に把握できる可能性が高まりました。ここでは、ALBの持つ「水深」の測定技術の事例をご紹介します。

Keyword：沿岸及び河川の地形、砂丘植生、ALB、水深測定技術

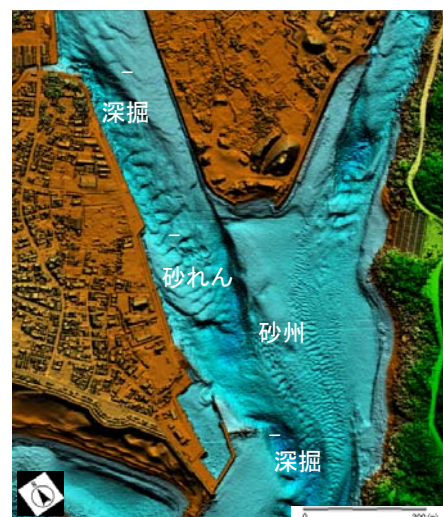
●砂礫海岸での事例 和歌山県白浜町

当海岸では南東側に日置川が流入しており、河口右岸には漁港が建設されています。離岸堤や人工リーフの陸側は浅く、離岸堤開口部には岩礁があるため、船舶による測深はもちろん、進入もむずかしい場所です。人工リーフと離岸堤間やその沖側には流れが集中して形成された-2mの深堀が見られました。また、日置川河口では水深15mまで測深されており、河床には河川の流れてできるうろこ状の「砂れん」も確認できました。

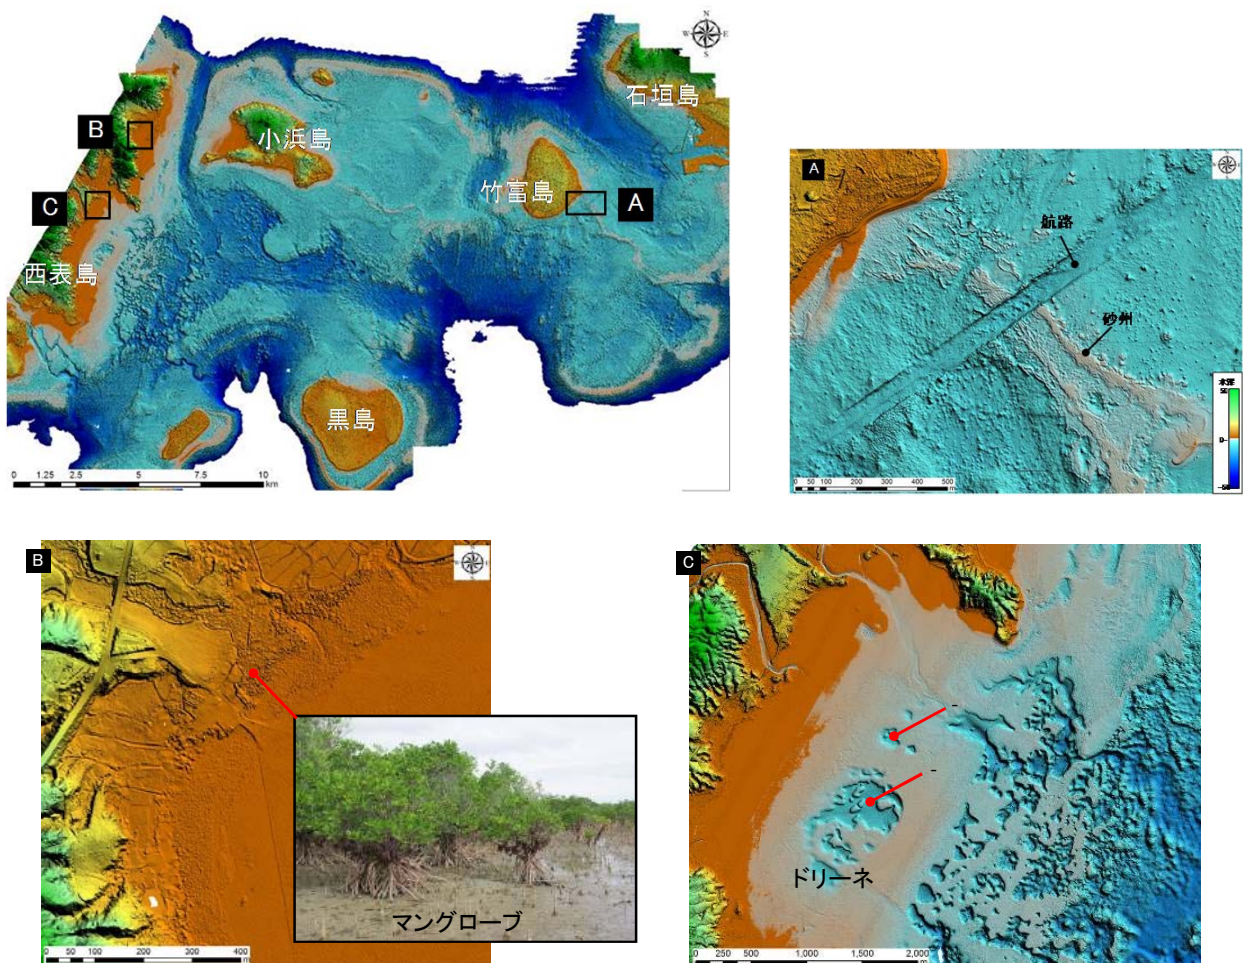
●サンゴ礁海域での事例 沖縄県西表島

石垣島と西表島に挟まれた石西礁湖の約450km²をALBで計測しました。計測期間は5日間でしたが、船舶で計測するには、数年を要する規模です。Aは竹富島南に位置する航路で、航路が帯状に延びた砂州を横断しています。Bは西表島の東側海岸に広がる干潟で、岸寄りにはマングローブの樹木が繁茂しています。ALBでは、樹木間にある干潟の地盤高や干潟へ流れ込む複数の小河川や滞筋が線として確認できます。Cはリーフ内に分布する窪地(沈水ドリーネ)です。窪地の水深は4~10mであり、周辺は水深1m前後の浅瀬のため、船舶の乗り入れが難しい海域です。
